## 螺旋缺陷界定方法 PART- I

螺旋槽穿孔现象可能发生在棒材加工过程中。这篇文档例举了产生产中缺陷最常见的原因，且指导如何应对。

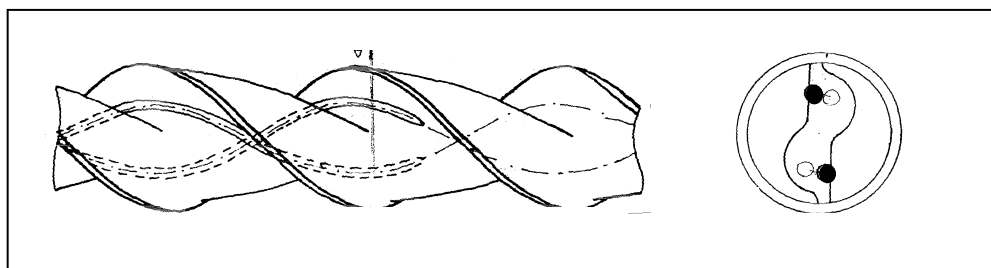
### 1/ 加工后螺旋角和螺旋孔不匹配

#### 1/a/ 整根棒材出现缺陷:

- **目视检查:** 所有成品钻头都有相同的缺陷，都是2-3个导程后出现穿孔。
- **产生原因:** 可能是接单时订单录入错误或导程设置错误。
- **操作:** 该批次棒材可以用来钻头加工：即时解决方案是测量螺旋导程实际数值，（福雷孔实验室可提供所需帮助）并且按校对导程加工。

#### 1/b/ 局部出现缺陷:

- **目视检测:** 每根棒材出现1-2个缺陷钻头，穿孔现象出现在2-3个导程后。
- **产生原因:** 可能是棒材末端切割不足，福雷孔公司的末端切割操作是为了控制扭转操作时导程公差的不稳定区域。
- **操作:** 棒材中部很少出现缺陷，可以用来继续加工油孔钻。

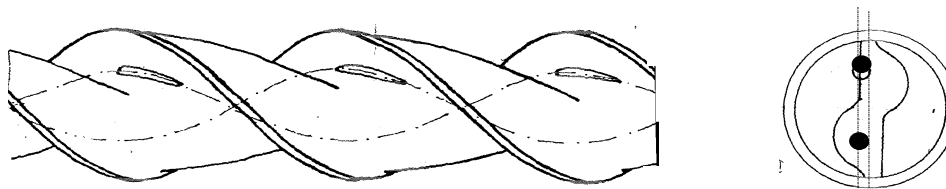
2/b 缘于无心磨光加工影响:

- **目视检测**：分象。
- **产生原因**：分象。

- **操作**：请依据福雷孔公司有关黑皮加工预留参数指导操作。很少有磨光材出现此类缺陷。
